Moulins de Caumont (ROE44101) et d'Haudricourt (ROE80309) Une opération ambitieuse intégrant deux sites

Opération réalisée en 2023

Restauration de la continuité écologique

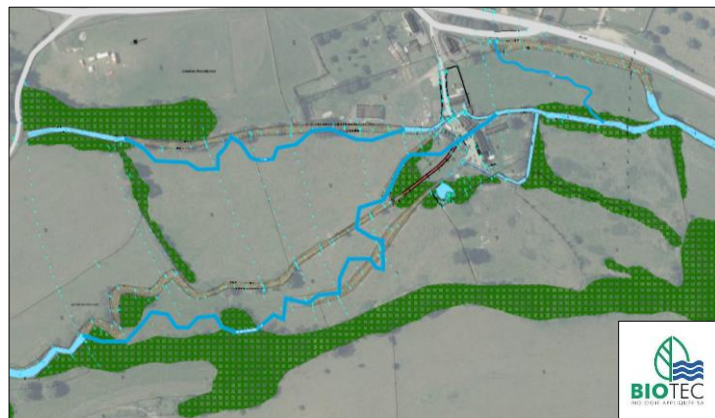
L'opération a permis de recréer près de 1,4 km de cours d'eau plus naturels et méandriforme tout en préservant la roue du moulin situé le plus à l'aval

La solution retenue a consisté à réduire à 35 cm la chute du Moulin de Caumont afin de conserver la roue du moulin, permettant de conserver la roue du moulin. Cet abaissement a été complété par la mise en place d'un aménagement de franchissement piscicole passif et le remplacement de l'ancien canal amont de 400 m par un ouvrage de 20 m. Concernant le moulin d'Haudricourt, l'ancienne chute a été totalement effacée. Le tracé des anciens biefs a été repris en totalité pour redonner un caractère plus naturel et méandriforme aux cours d'eau sur près de 1,4 km. L'ensemble de l'opération a bénéficié aux populations piscicoles grâce à la restauration de leurs habitats.
